# **iUrgente! Se cayó el puente del Arroyo Los Pozos y la ruta 40 está cortada**

**El tránsito se está desviando por Los Cerrillos, Tupungato. Hace pocos días las obras de control de erosión de la estructura habían finalizado.**

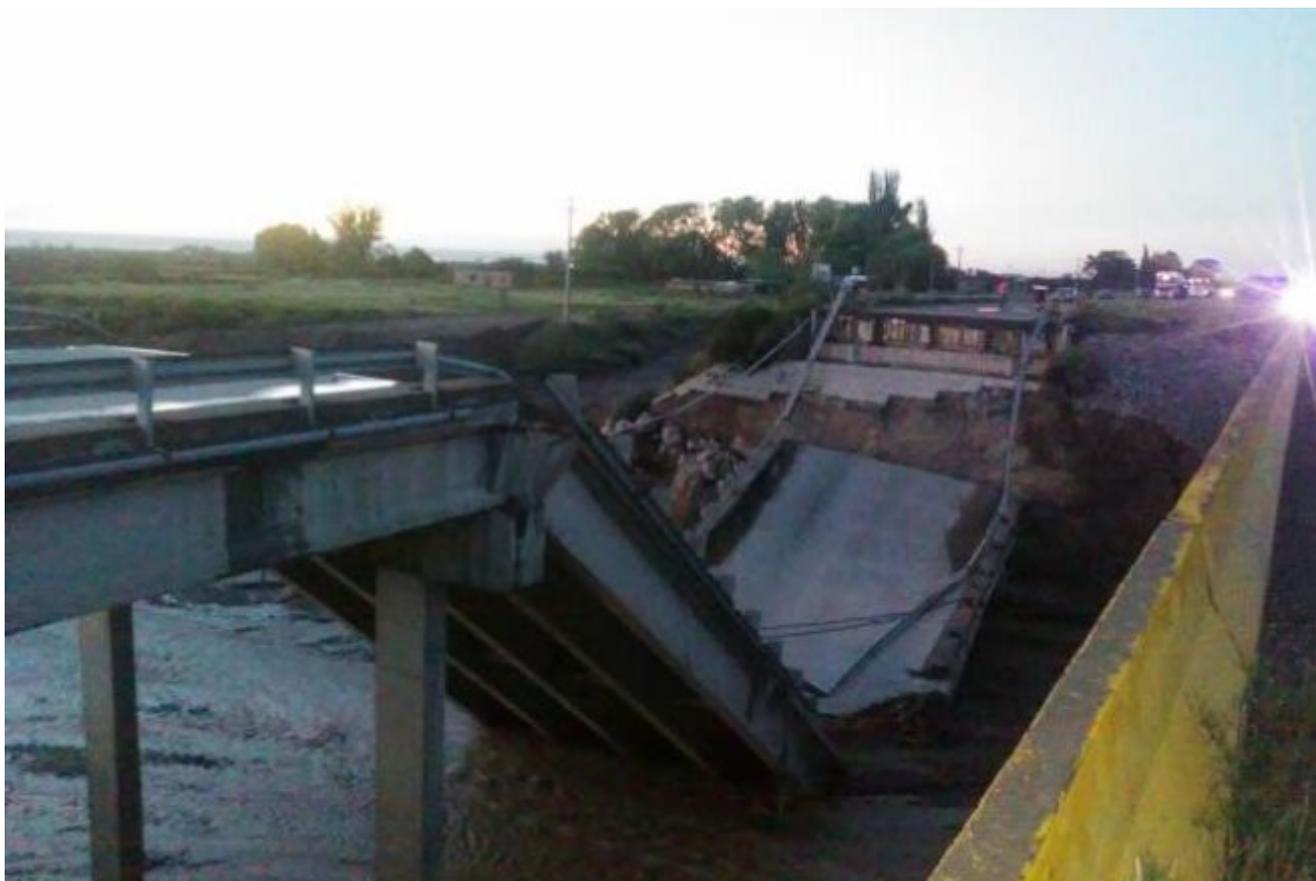
Debido a las intensas lluvias de anoche y al gran caudal de agua, se cayó el puente del Arroyo Los Pozos, ubicado en el tramo Lujan de Cuyo-Anchoris. Como consecuencia, el tránsito de la Ruta nacional 40 está cortado, ya que el puente de al lado también podría colapsar, y se está desviando por Los Cerrillos, Tupungato,

El derrumbe se produjo cerca de las 4 de la mañana y por fortuna “no ha habido ningún tipo de accidente”, advirtieron desde Defensa Civil a Mza. Por su parte el director de esa cartera, Daniel Burrieza, explicó que las intensas lluvias fueron las que provocaron una crecienta muy alta. “La marca sobrepasa los dos metros, lo cual voló las defensas de las bases de las pilas que mantienen los puentes”, indicó.

En el lugar ya se encuentra personal de Hidráulica, Infraestructura y Vialidad provincial y nacional y, según lo informado, se están trasladando máquinas viales para verificar el suceso y controlar que las bases del puente oeste no se

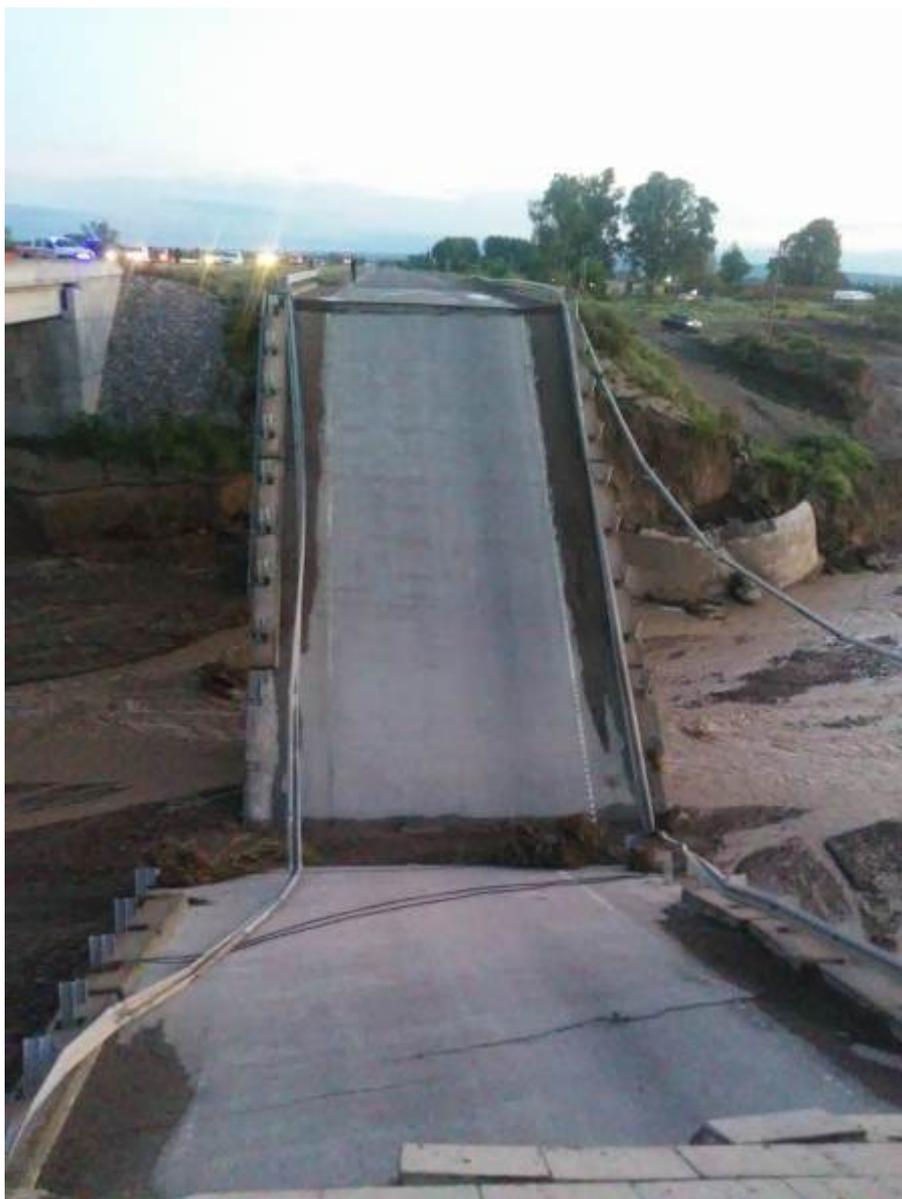
Puente del Arroyo Los Pozos derrumbado – foto gentileza
