Inician obras de control de erosión en el puente de la ruta 40 que casi se derrumbó a principio de año

4 noviembre, 2020

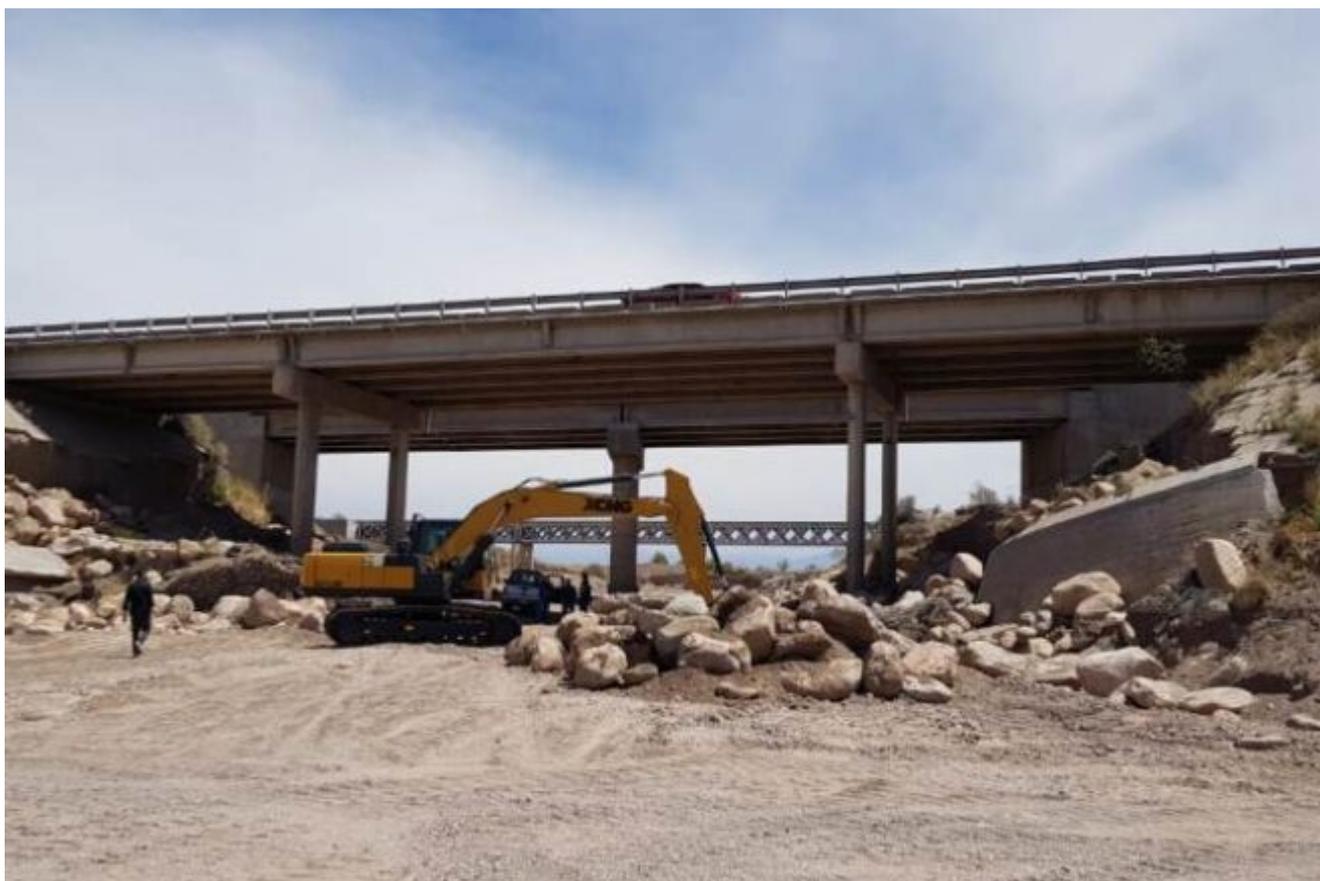
La primera intervención se realiza sobre el arroyo Los Pozos, aguas abajo del puente en Ruta Nacional N°40, tramo Lujan de Cuyo-Anchoris, [el cual a principio de año sufrió amenaza de derrumbe](#), y consiste en el armado de un pedraplén de roca vinculada y de un cuenco amortiguador que sirven para normalizar la cota del cauce.
